EESTI MAAÜLIKOOL
Metsandus- ja maaehitusinstituut

**TALUHOONE REMONT- JA
REKONSTRUEERIMISTÖÖDE VAJADUSE ANALÜÜS
NING MAJANDUSLIK PÕHJENDATUS**

Ehitusinseneri lõputöö
Maaehituse õppekava

Tartu 2021

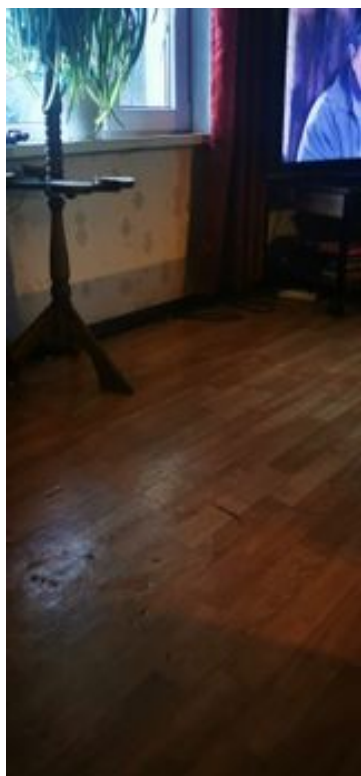
Kogu hoone vundament on täielikult soojustamata, mistõttu asuvad põranda ja välisseinte ühenduskohtades suured külmasillad (vt Joonis 3 kuni 8).

Külmasillad on kohad, kus tarindi suure soojusläbivuse tõttu on selle piirkonna sisepinna temperatuur madalam ja välispinna temperatuur kõrgem, kui seda ümbritseva tarindi sise- ja välispinna temperatuurid. Tarindi sisepinna temperatuuri liigse langemise tõttu võib aga tekkida niiskuse kondenseerumine ning sellest tulenevalt on suur oht hallituse tekkeks. (Masso, 2012)

Joonis 3. Põranda ja seina ühenduskoht (Allikas: autori erakogu)

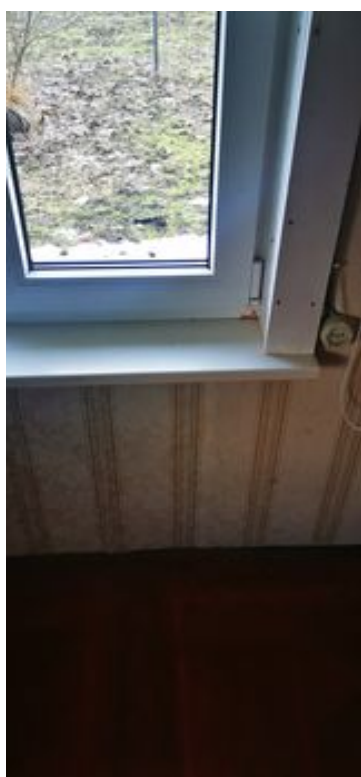
Joonis 5. Põranda ja seina ühenduskoht (Allikas: autori erakogu)

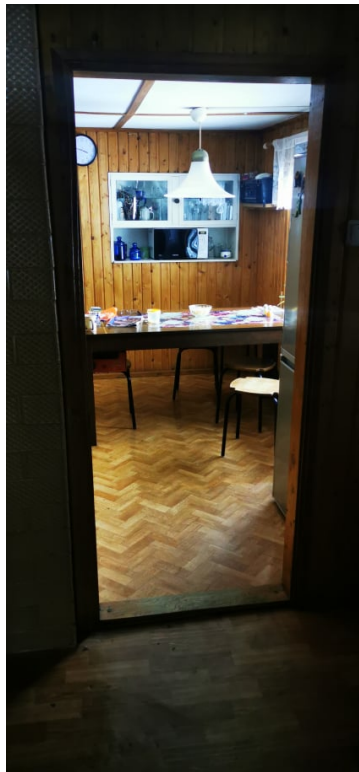
Joonis 7. Põranda ja seinä ühenduskoht (Allikas: autori erakogu)

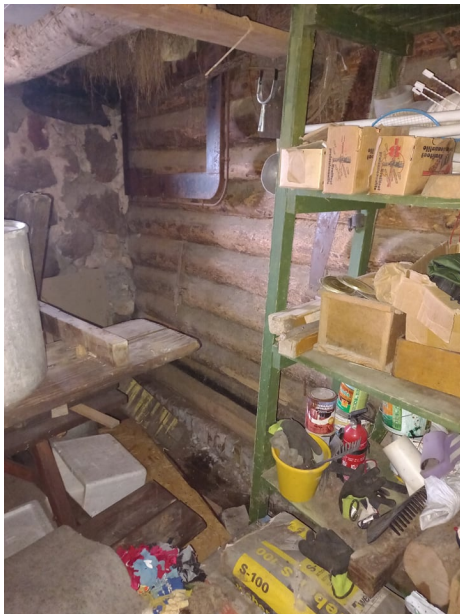
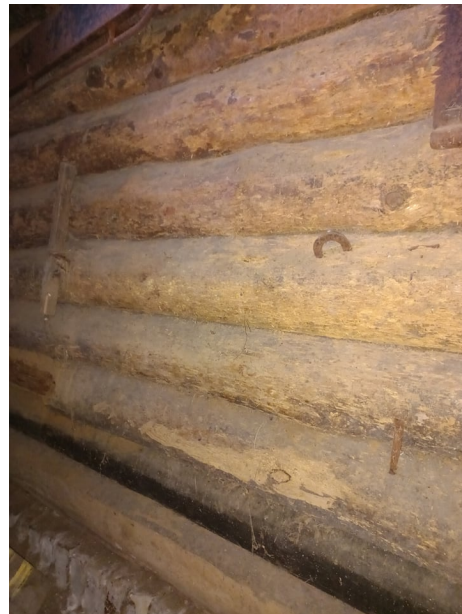
voodrilaud. Ainult loomalauda poolse osaga külgnev välissein ja lõunapoolse välisseina osa tuulekoja laiuselt on jäänud eelnevate remont- ja rekonstrueerimistööde käigus soojustamata. Loomalauda poolse osaga külgneva välisseina puhul on veel nähtaval hoone ehitamise ajal paigaldatud palgid.

Joonis 9. Hoone loomalauda poolse osaga külgnev palksein (*Allikas: autori erakogu*)

Joonis 10. Hoone loomalauda poolse osaga külgnev palksein (*Allikas: autori erakogu*)

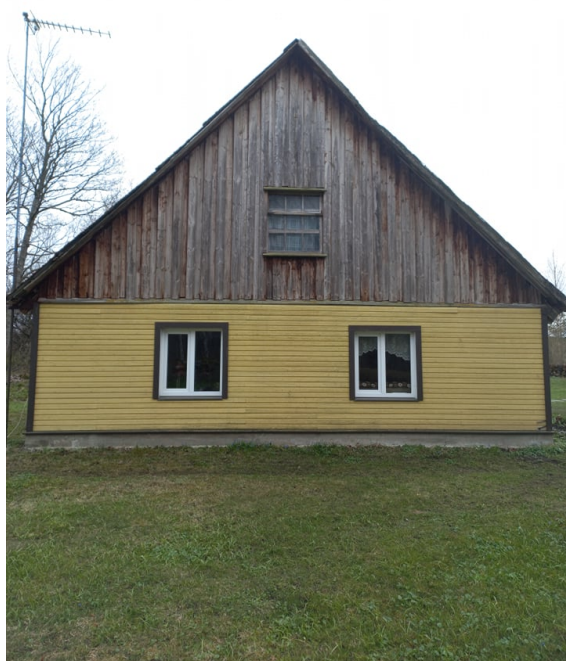
224 Fassaadid ja fassaadielemendid. Hoone eluruumide poolse osa soojustatud välisseinte ja tuulekoja seinte viimistluskihiks on 2010. aastal aset leidnud välisseinte soojustustööde käigus paigaldatud horisontaalne voodrilaud. See ei ole mööda läinud aja jooksul veel olulisi kahjustusi saanud ning väljanägemine on visuaalse vaatluse hinnangul korrektne. Hoone otsaviilud on ehitatud aga 1967. aastal ning on tänaseks päevaks oma aja ära elanud. Otsaviilude viimistluskihtideks olev laudis on pehkinud ja mäda.

Joonis 18. Hoone põhjapoolne otsaviil
(Allikas: autori erakogu)

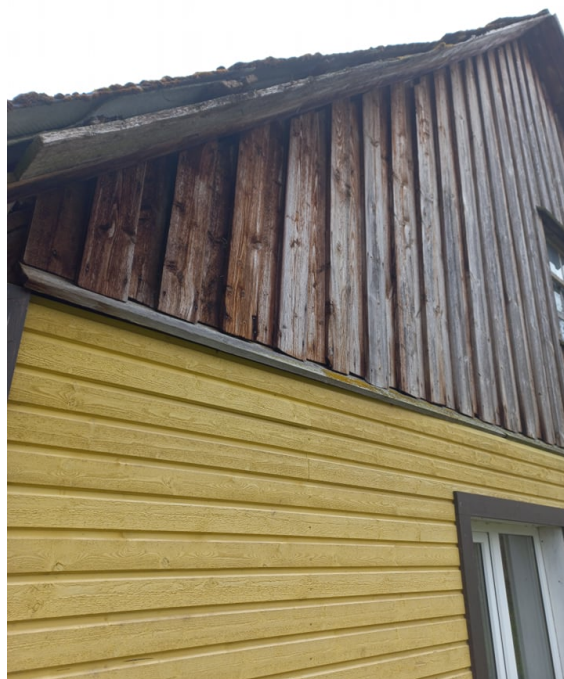
Joonis 19. Hoone põhjapoolse otsaviilu mädanenud voodrilauad
(Allikas: autori erakogu)

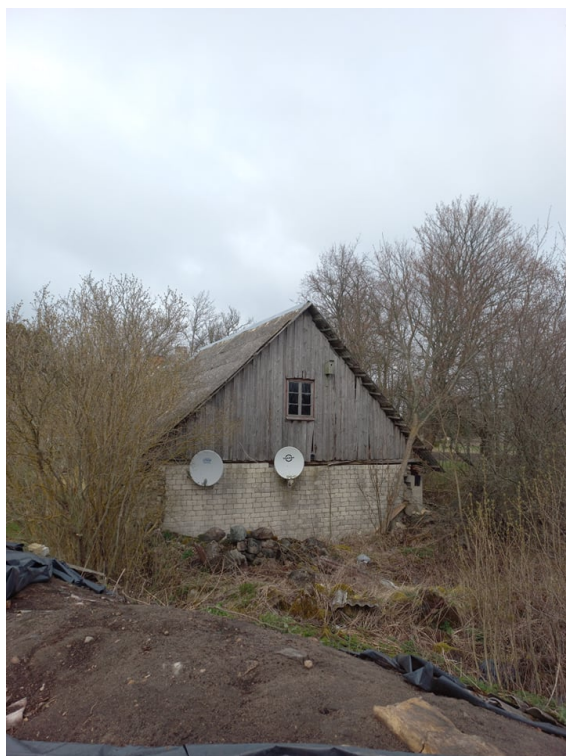
Joonis 20. Hoone lõunapoolne otsaviil
(Allikas: autori erakogu)

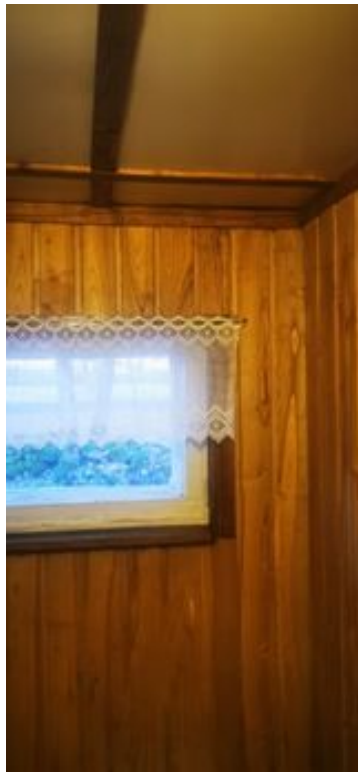
225 Aknad. Valdav osa hoone eluruumide poolse osa akendest on kahekordse paketiga plastaknad, mis on vahetatud välja vanade puitraamidega akende vastu 2013. aastal. Vahetamata on jäänud eelnevate remont- ja rekonstrueerimistööde käigus tualettruumi, töötoa, sahvri, tuulekoja ja otsaviilude aknad ning nende puhul on tegemist topelt klaasidega ja puitraamidega akendega. Termograafiliste uuringute tulemusena on näha, et need aknad on halva soojapidavusega ja nende kaudu tungib hoonesse olulisel määral külma õhku. Vahetatud pakettaknad on tunduvalt soojapidavamad. Siiski on olulised külmasillad pakettakende raamide ümbrustes, mis on tingitud nende kohtade ebatihedusest, millele viitas ka Tiit Masso oma raamatus „Ehitusfüüsika ABC“ (Masso, 2012).

Joonis 22. Puitraamidega aken (Allikas: autori erakogu)

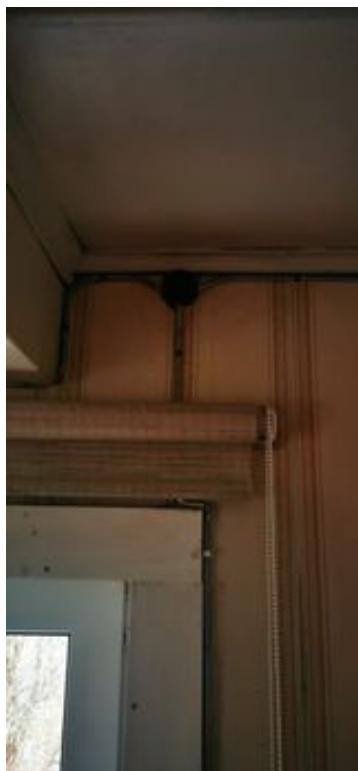
Joonis 24. Pakettakna raamide ja seina liitekoht (Allikas: autori erakogu)

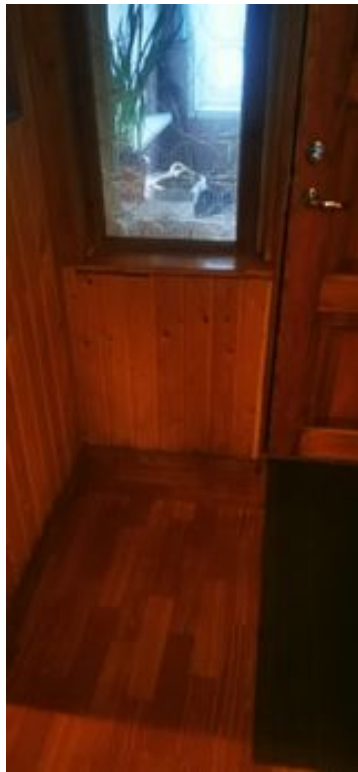
226 Välisüksed. Hoone eluruumide poolse osa välisusteks loetakse tuulekojast esikusse ning loomalauda poolsest osast töötuppa viivaid uksi. Esimese ukse puhul on tegemist puitraamidega täispuituksega, mis on paigaldatud 2019. aastal. Termograafiliste uuringute tulemusena on näha, et selle ukse soojapidavus on hea. Küll aga tungib hoonesse olulisel määral külma õhku selle ukse raamide ümbrusest (vt Joonis 26 ja 27).

Joonis 26. Puitraamidega täispuitukse ja seina liitkoht (Allikas: autori erakogu)

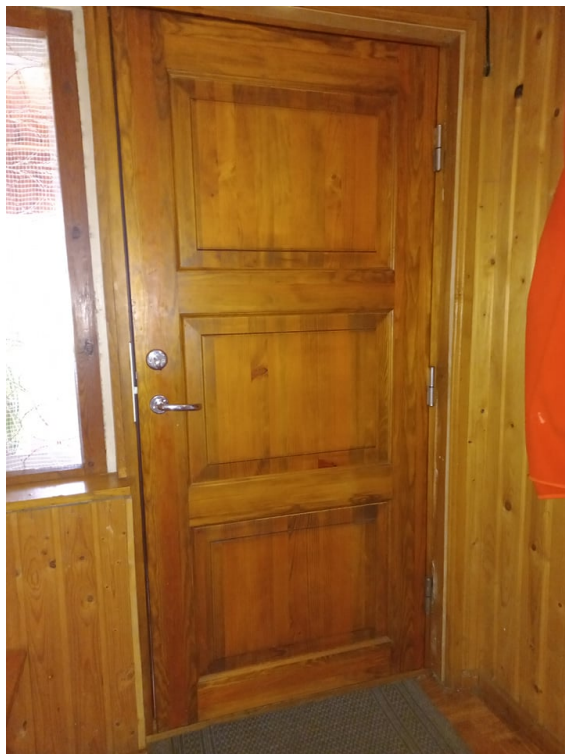
Joonis 28. Tuulekojast esikusse viiv välisuks (*Allikas: autori erakogu*)

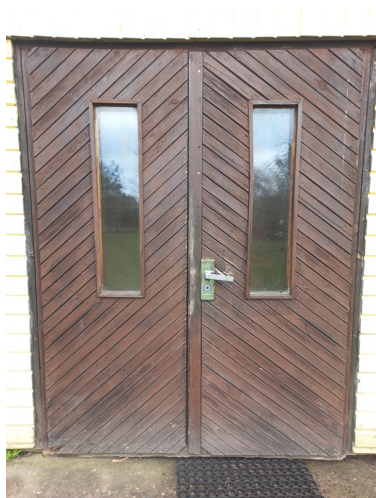
Eraldiseisvateks välisusteks loetakse veel tuulekoja ja loomalauda poolse osa uksi. Mõlema ukse puhul on tegemist puitsõrestikul põhineva ja mõlemalt poolt laudisega kaetud kaheosalise uksega. Tuulekoja ukse mõlema osa sees on aken. Mõlemad mainitud ukсед on saanud aja jooksul oluliselt niiskuskahjustusi, mistõttu on nende viimistluskihtideks olevad laudised altpoolt ära mädanenud (vt Joonis 30 ja 31).

Joonis 30. Tuulekoja välisuks (*Allikas: autori erakogu*)

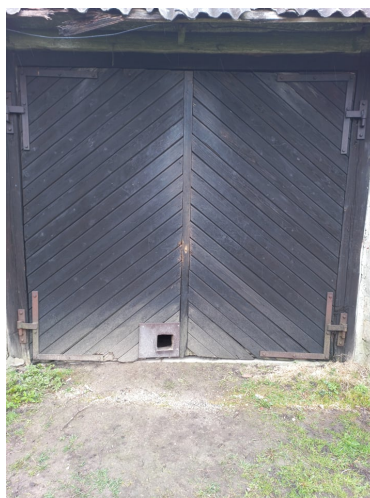
Joonis 31. Loomalauda poolse osa välisuks (*Allikas: autori erakogu*)

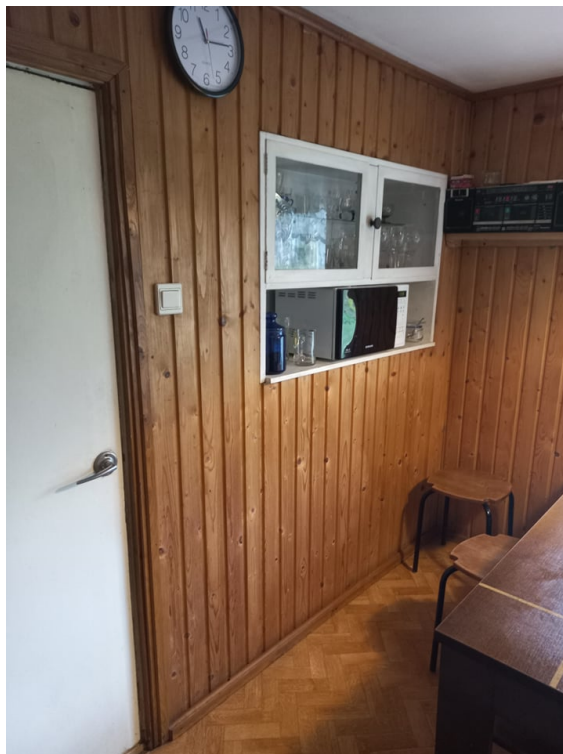
Köögi ja esiku seinte sisemisteks konstruktsioonikihtideks on vertikaalselt paigaldatud voodrilauad. Paigaldatud voodrilauad on korrektse välimusega ja nende puhul esineb vaid keskmisel määral tavapärase kasutamisega seotud kulumist. See tähendab, et voodrilauad on saanud mõningal määral kriimustusi ja on pealtpoolt määrdunud.

Joonis 34. Kööki paigaldatud voodrilauad
(Allikas: autori erakogu)

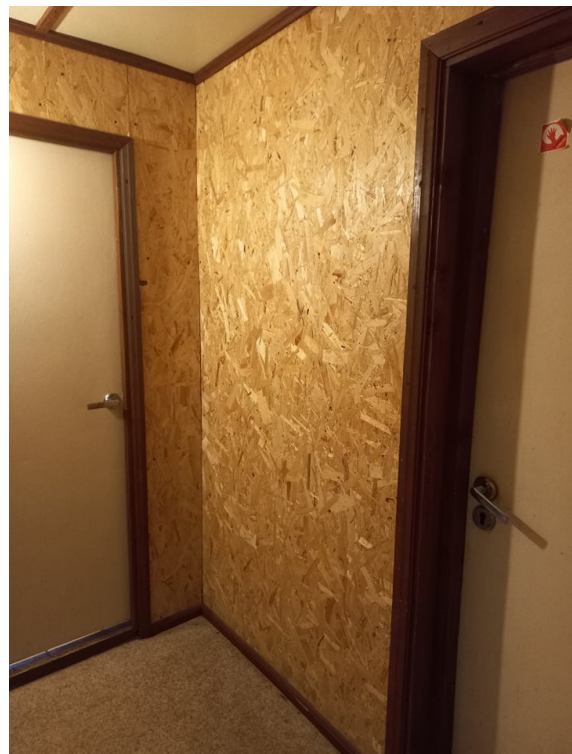
Tualettruumi, pesuruumi ja töötoa seinad on kaetud *OSB-3* plaatidega. Mainitud plaadid on paigaldatud mõni aasta tagasi ja ei ole mööda läinud aja jooksul veel kahjustusi saanud. Kokkuvõtvalt võib öelda, et eelpool loetletud ruumidesse paigaldatud *OSB-3* plaadid on uueväärilised (vt Joonis 35).

Joonis 35. Pesuruumi paigaldatud *OSB-3* plaadid
(Allikas: autori erakogu)

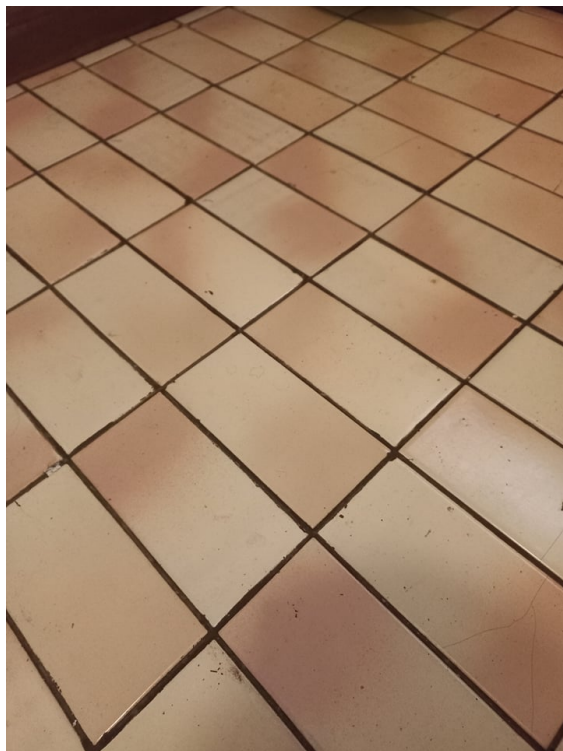
Joonis 38. Tualettruumi põrandaplaadid
(Allikas: autori erakogu)

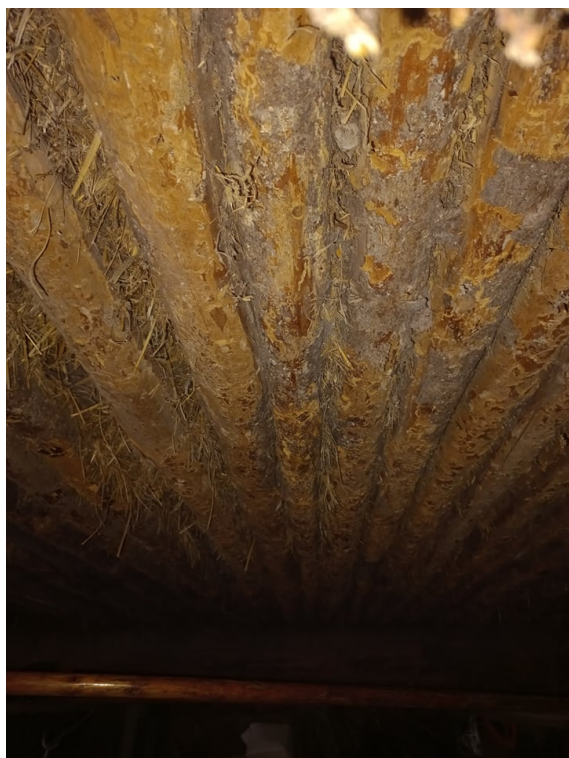
Joonis 43. Loomalauda poolse osa vahelae kuuselatid (*Allikas: autori erakogu*)

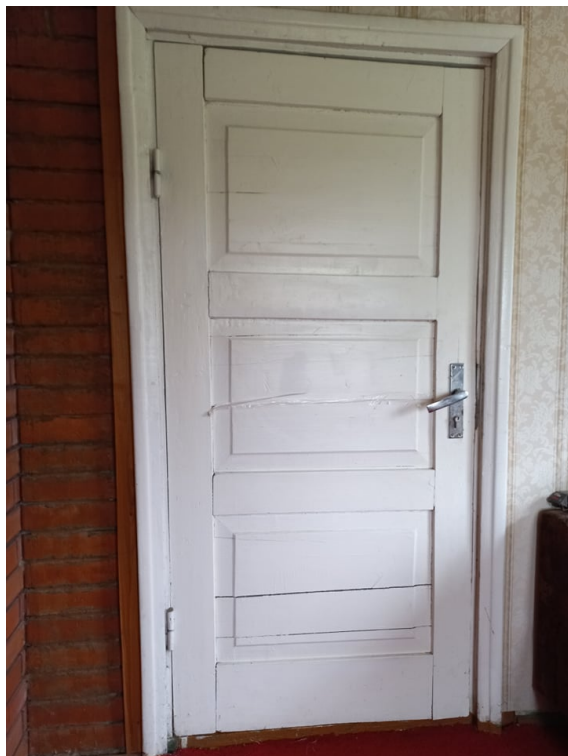
235 Avatäited. Hoone siseuste puhul on tegemist esimese Eesti Vabariigi aegsete tahvelustega ja nõukogudeaegsete spoonustega. Kõikide hoone siseuste seisukord on suhteliselt halb, mis tähendab seda, et lingid on uste küljest lahti tulnud ja logisevad ning enamused on tasakaalust väljas ja vajuvad seetõttu ühtepidi kinni või teistpidi lahti. Tahveluste tehnilist seisukorda hinnates on märgata olulisel määral erinevates mõõtudes kuivamispragusid. Kõikide uste ja nende raamide vahelised pilud on ilma tihenditeta ning ebaühtlaste suurustega. Mõne tahvelukse lukustamiseks peab kasutama ülemääraselt palju jõudu.

Joonis 44. Magamistoa tahveluks (*Allikas: autori erakogu*)

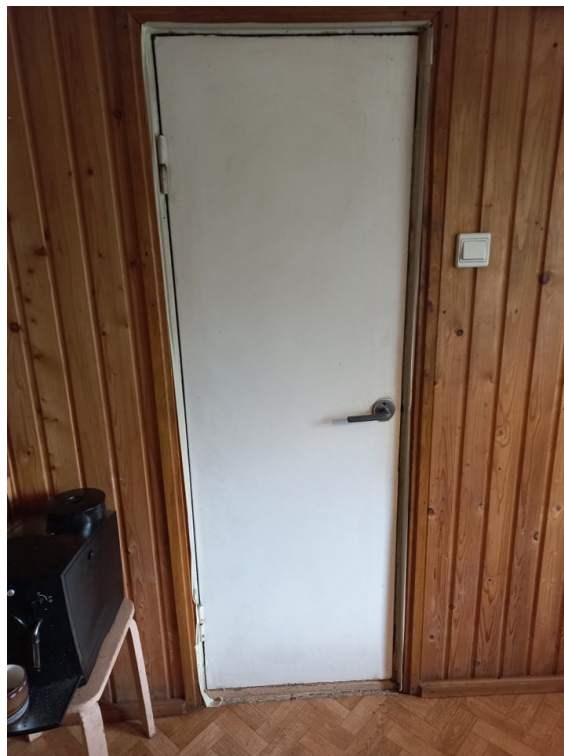
Joonis 45. Sahvri nõukogudeaegne spoonuks (*Allikas: autori erakogu*)

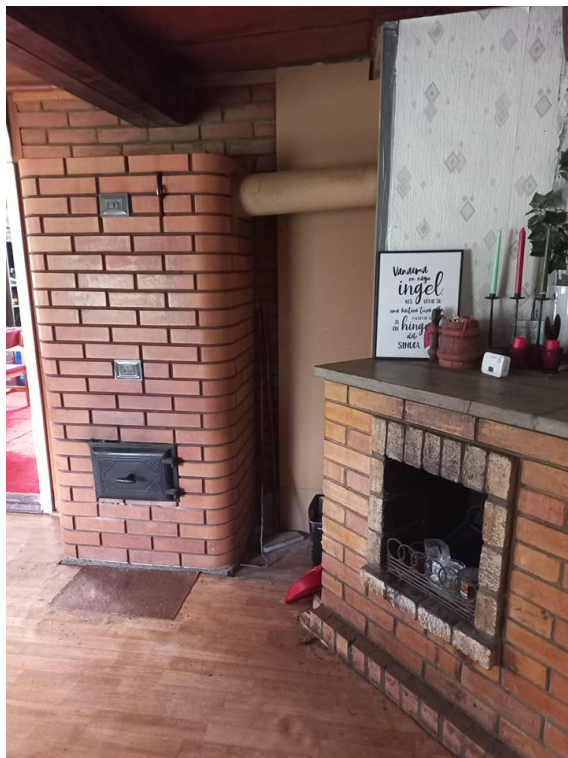
236 Ahjud, kaminad, pliidad ja muud küttekolded. Uurimisobjektiks olevas hoones on kolm erinevat küttekollet. Nendeks küttekolleteks on kamin, ahi ja pliit. Kaminat ei ole enam pikka aega kasutatud aga möödunud aja kogemuste ja visuaalse vaatluse tulemusena võib öelda, et vigu ja defekte sellel ei esine. Kamina väljanägemine on korrektne ja nii-öelda seisma jäi see täiesti töökorras olevana. Ahi ja pliit on seejuures kasutuses pea igapäevaselt. Telliskividest püstitatud ahi on ehitatud 2010. aastal ning on täiesti uuevääriline. Ahjupottidest püstitatud pliit koos soojamüüriga on ehitatud 1970. aastate lõpul. Pliidi praeahi ja ukSED on hiljaaegu uute vastu välja vahetatud. Pliidi ja soojamüüri pealispindasid on aja jooksul mitu korda värvitud. Kasutatavad värvid ei ole olnud aga kuumakindlad ega selle jaoks spetsiaalsed ning on hakanud seetõttu pragunema ja pudenema. Eeltoodust tulenevalt ei ole pliidi ja soojamüüri väljanägemine enam korrektne. Kokkuvõtvalt võib öelda, et hoone küttekollete puhul esineb küll üksikuid defekte ja tavapärase kasutamisega seotud kulumist, kuid saadud kahjustused ei mõjuta terviksüsteemi tööd.

Joonis 46. Suures kambris olevad ahi ja kamin (Allikas: autori erakogu)

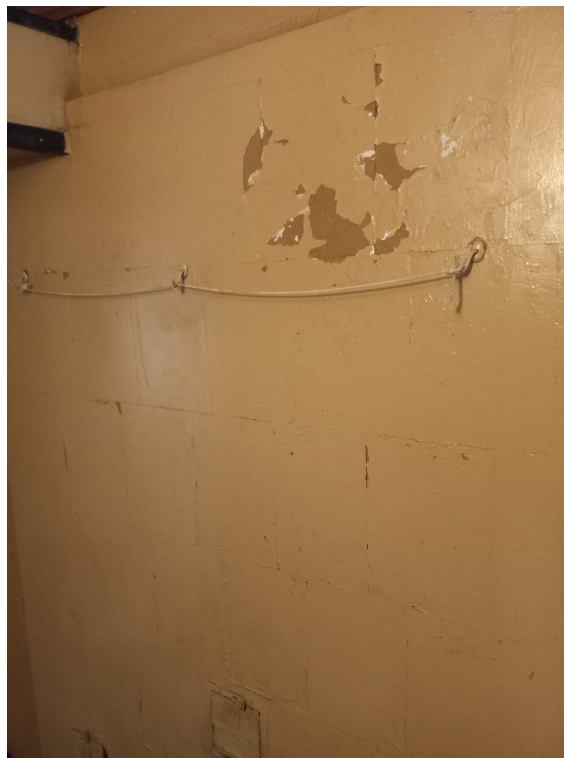
Joonis 47. Pliidi soojamüür (Allikas: autori erakogu)
